Ocjena stanja nosivosti kolničke konstrukcije državne ceste

Assessment of the load-bearing capacity of the state road pavement structure

Dionica državne ceste D28 Predavac - Letičani, duga 8,6 kilometara, koja je predmeta analize u ovome radu, dio je cestovne relacije od Zagreba do Osijeka, a ujedno sjeverna obilaznica grada Bjelovara. Kako bi se dobili potpuni podaci o stanju te dionice potrebni za izbor odgovarajućeg rješenja ojačanja, primjenjeni su vizualna metoda za određivanje oštećenja i deformacija vozne površine, nerazorna metoda utvrđivanja defleksija (deflektograf s padajućim teretom) te terenski iskopi. Na preglednoj karti na slici 1. prikazani su položaj državne ceste D28 i duljina zahvata.

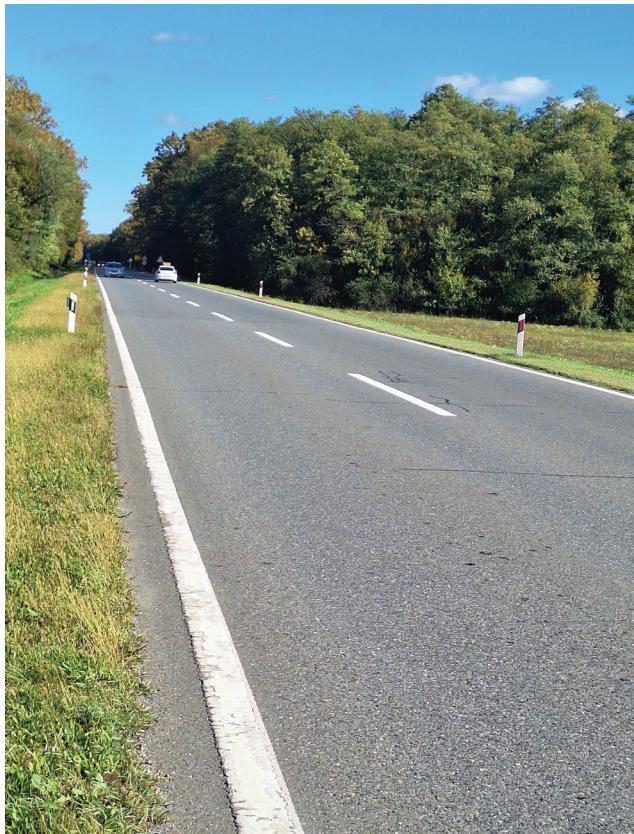
Slika 2. Strukturne pukotine na D28, bjelovarskoj obilaznici, od km 0+800 do km 2+100

Od km 0+800 do km 2+100 na D28, bjelovarskoj obilaznici, izražene su strukturne pukotine koje se pojavljuju u pravilnome razmaku, na otprilike svakih deset metara (slika 2.). Procjenjuje se da je osnovni uzrok nastanka uočenih strukturnih pukotina u cementom stabiliziranoome nosivom sloju, u kojem tijekom hidratacije cementa, a uslijed prometnog opterećenja i temperaturnih oscilacija, nastaju poprečne pukotine koje se šire na gornje slojeve [36].

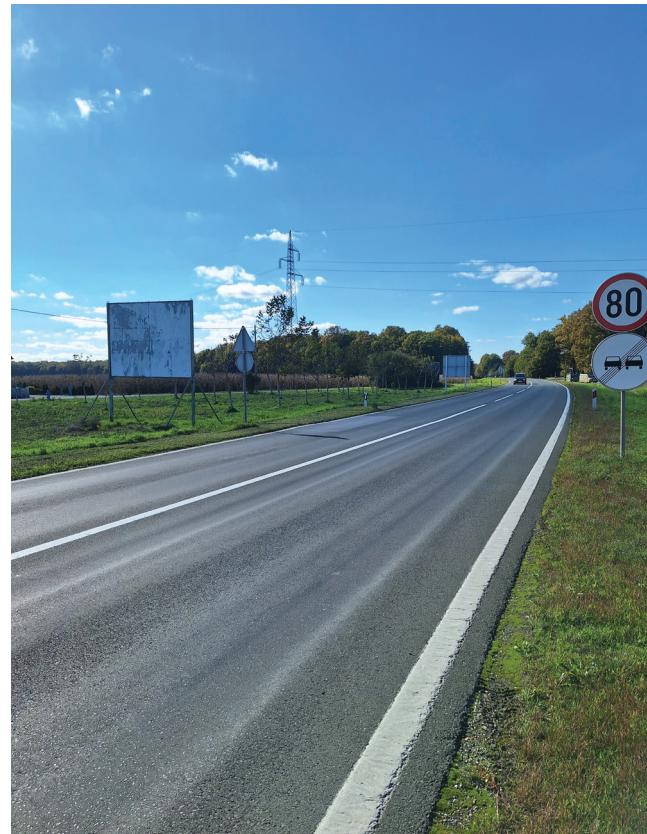
Kolotrazi su nastali zbog posmičnog loma u asfaltnome sloju na mjestima putanje kotača (slika 3). Takva vrsta loma prepoznaje se prema grebenima koji su nastali uz udubljenje [37].

Slika 3. Kolotrazi na D28, bjelovarskoj obilaznici, od km 2+900 do km 3+300

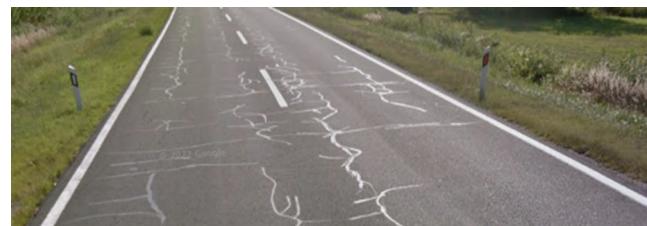
Slika 4. Temperaturne pukotine na D28, bjelovarskoj obilaznici, od km 7+000 do km 7+500

Na slici 4. prikazan je tipičan primjer temperaturnih pukotina nastalih uslijed zamora asfaltnog sloja na državnoj cesti D28, bjelovarskoj obilaznici. U zimskim mjesecima asfaltbeton se zbog niskih temperatura želi skupiti, što u principu nije moguće i vlačna naprezanja nastaju kao posljedica pada temperature. Veličina vlačnih naprezanja ovisi o brzini hlađenja i vrsti asfaltne mješavine, osobito o reološkim svojstvima bitumena. Ako vlačna naprezanja postanu previšoka, kolnik će puknuti u najslabijoj točki. Daljnje hlađenje kolnika dovest će do dodatnog pucanja i povećanja postojećih pukotina. Niskotemperaturne pukotine mogu biti glavni uzrok održavanja kolnika zalijevanjem pukotina. Kada vozilo velikog tereta kotačem prijeđe preko pukotine, stvaraju se velika vlačna naprezanja na rubovima pukotine jer nema prijenosa opterećenja. Taj se problem može povećati tijekom proljeća, kada vlaga ulazi u pukotine i oslabljuju se nosivi

slojevi. Navedeno svjedoči o tome da promet može uzrokovati ubrzano širenje postojećih pukotina, iako pukotine povezane s prometnim opterećenjem nisu primaran problem [37].

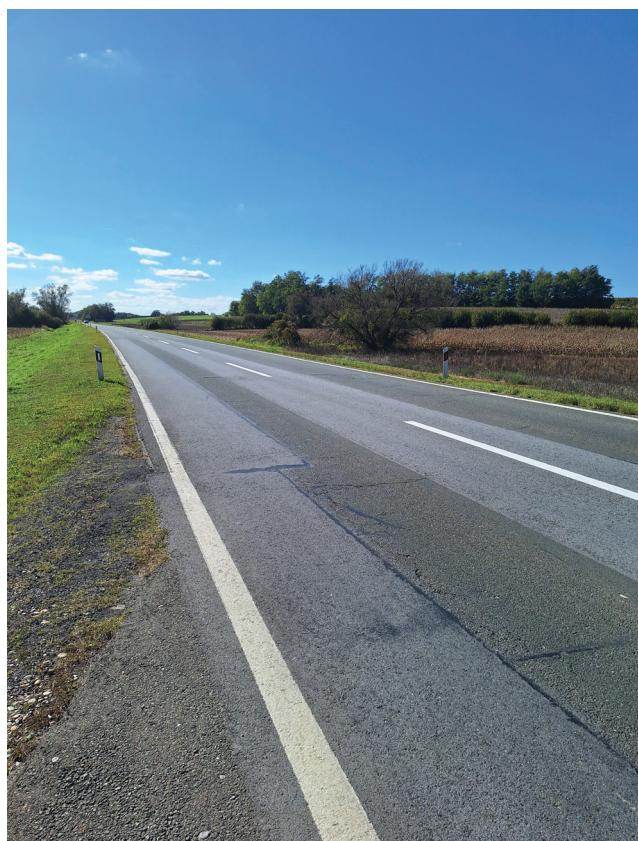
Tijekom redovitog održavanja kolnika na dijelovima kolnika D28 izveden je novi tanki asfaltni sloj umjesto postojećega habajućeg sloja kolnika degradiranog temperaturnim mikropukotinama i vozne površine loše hvatljivosti te izražajnih kolotraga. Nakon postavljanja novoga tankog asfaltnog sloja u manjim segmentima umjesto sloja staroga kolnika degradiranog strukturnim pukotinama i loše uzdužne ravnosti te izražajnih kolotraga nova asfaltna vozna površina u kratkome roku razvije deformacije istovjetnog uzorka kao na sloju ispod nje (slika 5.).

Slika 5. Popravak lokalnih oštećenja kolnika D28, bjelovarske obilaznice, od km 5+000 do km 5+500

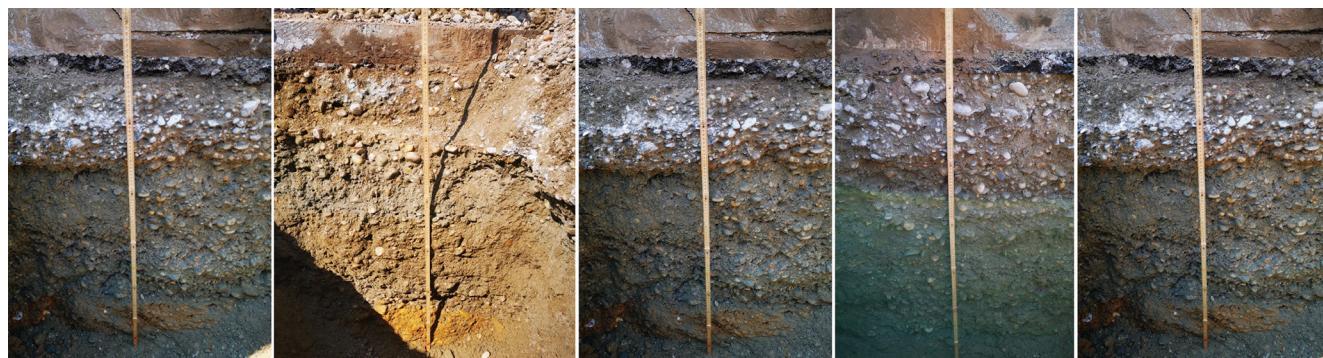
Slika 6. Fotodokumentacija istražnih iskopa na državnoj cesti [38]

Kako bi se utvrdilo stvarno stanje slojeva kolničke konstrukcije na analiziranoj dionici, prema planu izvedeni su istražni radovi. Sondažne jame su u skladu s elaboratom [38] izvedene u vanjskome tragu kotača na pet pozicija (slika 6.) duž trase kako bi se odredile vrsta i debljina slojeva. Iskop se izvodio do posteljice. Utvrđeno je da se debljina asfaltnih slojeva kreće od 12,5 do 14,5 cm, dok je cementom stabilizirani sloj u prosjeku debljine 19 cm, odnosno od 16 do 21 cm. Na dijagramu na slici 7. vidljivo je da je debljina mehanički zbijenoga nosivog sloja i posteljice od kamenih materijala promjenjiva, prema čemu se može zaključiti da su nasip i posteljica rađeni od istoga šljunčanog materijala, a i nosivi sloj (MNS) izведен je od šljunka.

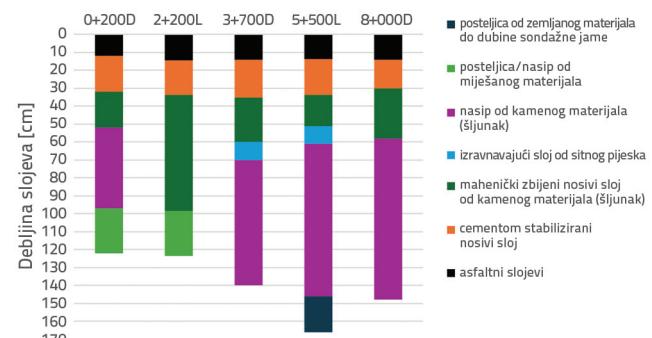
Slika 7. Grafički prikaz debljina slojeva i sastav kolničke konstrukcije [38]

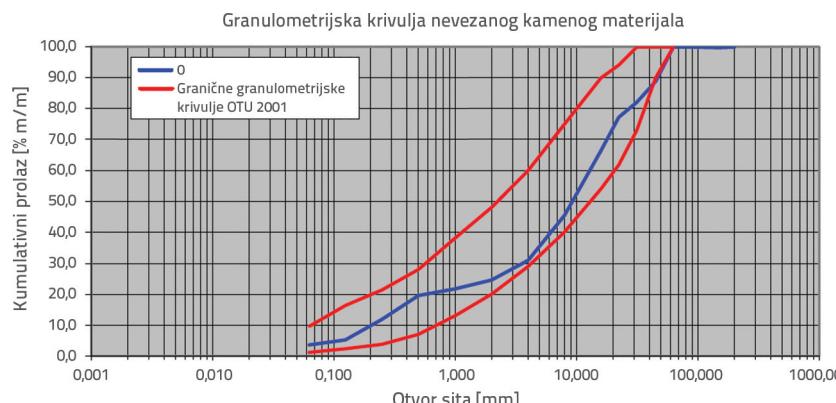
Ispitivanje granulometrijskog sastava provedeno je prema HRN EN 933-1:2012 [41] te je uspoređen s graničnim vrijednostima prema OTU-u [39]. Granulometrijska krivulja mehanički zbijenoga nosivog sloja MNS nalazi se unutar propisanog graničnog područja (slika 8.).

Slika 8. Grafički prikaz granulometrijskog sastava MNS-a, km 2+200 lijevo [38]

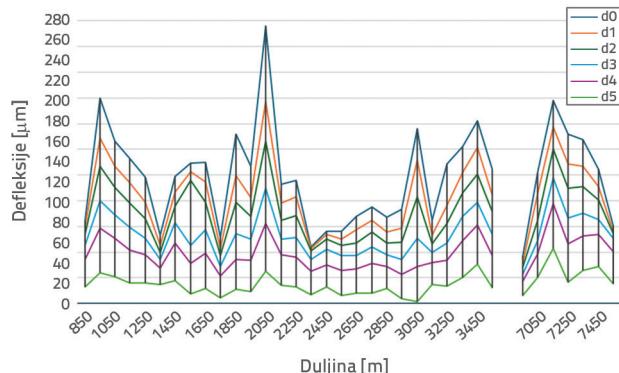
Na D28, bjelovarskoj obilaznici, analizirane su četiri tipične poddionice na kojima su vizualno zapažena značajna oštećenja u vidu kolotraga, temperaturnih i strukturalnih pukotina te jedna dionica s vrlo niskim defleksijama (tablica 2.). Iz dijagrama na slici 9. uočavaju se područja s izraženim visokim rezultatima defleksije (km 0+900, 2+050, 3+050, 3+300). Izrazito niske razine defleksija primjećuju se na dionici od km 2+300 do km 2+900.

Slika 9. Prikaz rezultata defleksije za lijevi prometni trak, u smjeru Zagreba

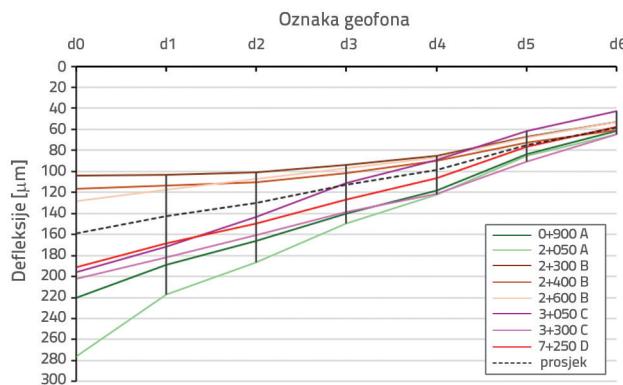
Na temelju analize poddionice A na kojoj su zapažene poprečne odnosno reflektirajuće i niskotemperaturne pukotine, pomoći parametara SCI, BDI i BCI opisanih u (2.2.2.), može se zaključiti da su na mjestima visokih defleksija (d0 iznad 160 µm) i parametri viši

nego na ostaku promatrane poddionice (slika 10.). Parametar SCI koji je viši od ostatka dionice upućuje na prisutnost mikropukotina u asfaltu, što je uočeno i vizualno, te se one prenose i na ostale slojeve i nosivost kolničke konstrukcije smanjena je. Na poddionici A povećan je i parametar BDI, što znači da je i nosivi sloj oslabljen, što upućuje na moguću prisutnost aktivnih pukotina koje će se vrlo brzo reflektirati na asfaltni sloj. O stacionažama s većim defleksijama (d_0 iznad 160 µm, d_2 iznad 135 µm) može se zaključiti da su to mjesta na kojima se nalaze reflektirajuće pukotine. Mjesta reflektirajućih pukotina imaju više rezultate defleksija nego ona prožeta temperaturnim pukotinama.

Slika 10. Vrijednosti izraženih visokih i niskih defleksija na analiziranim poddionicama (A, B, C i D)

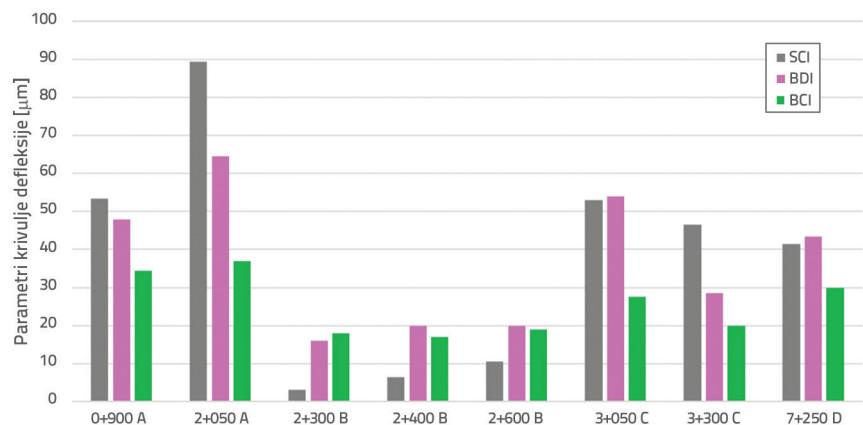
Parametri na poddionici B vrlo su niski kao i defleksije (d_0 ispod 120 µm, d_2 ispod 105 µm, d_4 ispod 90 µm), a na trasi uočene su poprečne pukotine. Odnos između BDI-ova upućuje na to da je nosivi sloj oslabljen strukturnim pukotinama. Postoji

Slika 11. Parametri krivulje defleksije visokih i niskih defleksija na analiziranim poddionicama (A, B, C i D)

Poddionica D prožeta je temperaturnim pukotinama, a na temelju rezultata defleksije (d_0 iznad 160 µm, d_2 iznad 135 µm, d_4 iznad 105 µm) uočena je moguća smanjena nosivost nosivih slojeva konstrukcije koja nastaju u asfaltnim slojevima te se s vremenom šire u donje nosive slojeve.

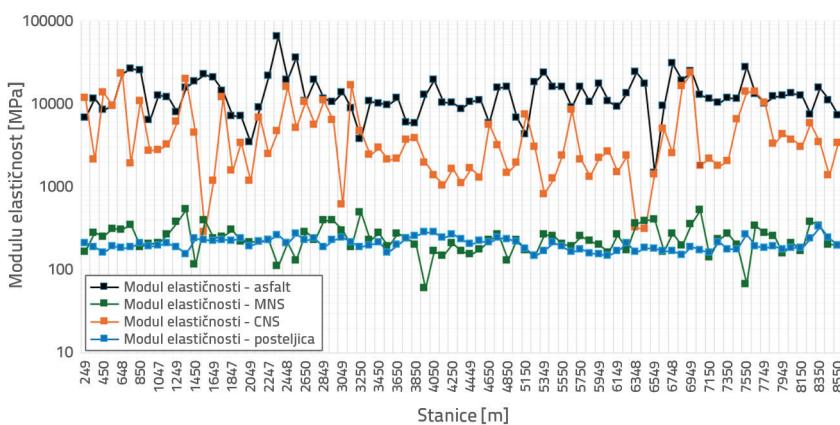
Slika 12. Moduli elastičnosti kolnika D28 [37]

točkama. Na dijagramu (slika 12.) vidljivi su moduli elastičnosti cijele dionice D28, bjelovarske obilaznice, za asfaltne slojeve, CNS, MNS i posteljicu. Vrijednosti modula elastičnosti posteljice svih poddionica (A-D) kreću se od 150 do 270 MPa.

Poddionica A: Moduli elastičnosti MNS-a kreću se od 115 do 230 MPa, a moduli elastičnosti CNS-a od 300 do 19.000 MPa, što je izuzetno velik raspon kao i raspon modula elastičnosti asfaltnih slojeva od 3500 do 22.000 MPa. Dionica je prožeta poprečnim pukotinama, a u pojedinim točkama visokih defleksija niski su moduli elastičnosti u asfaltnim slojevima i slojem CNS-a.

Poddionica D: Obilježena je temperaturnim pukotinama te ima niske module elastičnosti CNS-a (1600 - 2000 MPa) u odnosu na ostatak dionice, što upućuje na to da je sloj stabilizacije u lošijem stanju te da ga treba sanirati prije bilo kakvih izvedbi slojeva iznad njega.

Utvrđeno je da je kritičan sloj CNS te i same lokacije gdje je on izgubio svoju nosivost, a na to su uputili rezultati ispitivanja defleksije (d2 ispod 105 µm) i proračunani moduli elastičnosti (600 - 4600 MPa). Oštećeni sloj CNS-a na mjestima gdje je u cijelosti uništen, odnosno raspucao, sanirat će se tako da će se ugraditi novi sloj odnosno sanirati geomrežama.

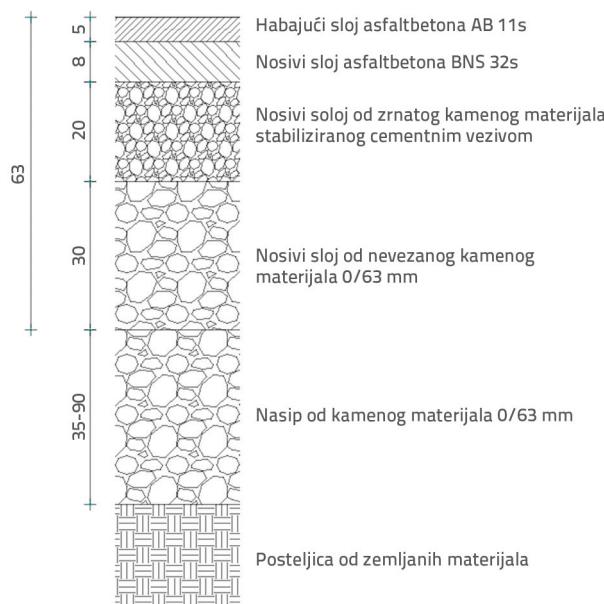
prema zahtjevima glavnog projekta i Općih tehničkih uvjeta za radove na cestama (OTU) [39]. Prema izješću o kontrolnim ispitivanjima asfalta [38], projektirana debljina habajućeg sloja AB 11s iznosi 5 cm, nosivog sloja BNS 32s 8 cm, cementom stabiliziranog sloja 20 cm, a MNS-a 30 cm (slika 13.).

Slika 13. Slojevi postojeće kolničke konstrukcije državne ceste D28 [35]

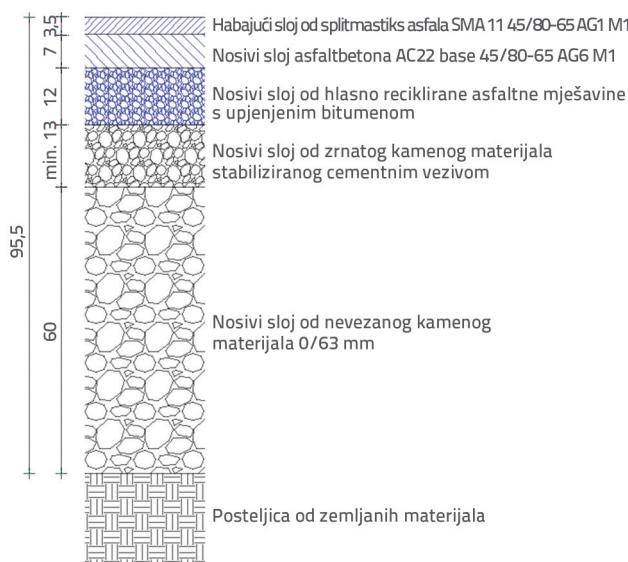
Slika 14. Slojevi ojačane kolničke konstrukcije državne ceste D28, bjelovarske obilaznice [35]

Laboratorijskim ispitivanjima zaključeno je da nosivi sloj od kamenog materijala (šljunka) zadovoljava uvjete zadane za navedeni sloj. Isto su pokazala i ispitivanja defleksije provedena nerazornom metodom ispitivanja FWD uređajem. Vizualnim pregledom uočene su deformacije i pukotine na poddionicama koje bi mogle imati smanjenu nosivost. U slojevima stabiliziranim cementom očekivano je da se nakon određenog vremena zbog vlačnih naprezanja i deformacija uzrokovanih prometnim opterećenjem pojave pukotine na dnu sloja te da se one šire do površine kolnika. Područja sa struktturnim pukotinama imaju više rezultate defleksije nego mjesta s temperaturnim pukotinama. Na temelju navedenih podataka i poznавања материјала који су коришћени u slojevima za određivanje modula elastičnosti i Poissonova koeficijenta izračunani su moduli elastičnosti svih slojeva kolničke konstrukcije. Na temelju rezultata te izračuna naprezanja i deformacija u slojevima postojeće kolničke konstrukcije utvrđena je potrebna debljina ojačanja kolnika. Određeno je da će se u prethodno uređen sloj CNS-a ugraditi nosivi sloj od hladno reciklirane mješavine s upjenjenim bitumenom u debljini od 12 cm. Prije toga postojeći
