Pregled utjecajnih čimbenika na trajnost prednapete betonske kružne cijevi

Review of influencing factors of prestressed concrete cylinder pipe durability

A prestressed concrete cylinder pipe (PCCP) is a composite conduit comprising a concrete core, an anti-seepage steel cylinder, prestressed steel wires, and a mortar protective layer. Accidents involving PCCPs can have adverse effects on water supply and industrial production. Therefore, exploring and analysing the factors influencing the durability of PCCPs has significant scientific and practical value. This provides researchers with a more comprehensive perspective on the lifespan and durability of PCCP. This paper systematically summarises and categorises the factors affecting PCCP durability, including chemical erosion, manufacturing defects, improper installation, and poor operational conditions. The main factors and processes influencing PCCP durability are delineated from these four aspects. This paper concludes with recommendations for enhancing PCCP durability. This suggests the need for more suitable concrete additives, improving the composition of the surface coatings on pipelines, researching the longitudinal stress

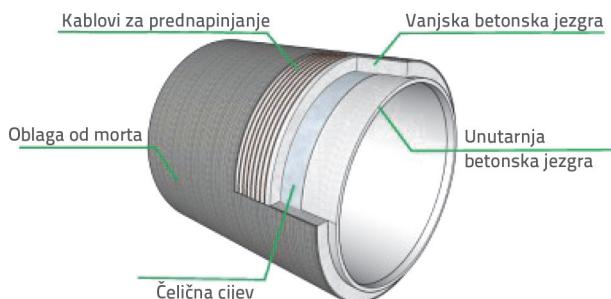
Slika 1. Struktura PCCP-a

Prednapeta betonska kružna cijev (eng. *prestressed concrete cylinder pipe* - PCCP) potječe iz 1894., kada je Aime Bonna, osnivač francuske tvrtke *Bonna*, izumio betonske cijevi s čeličnim cilindrima bez prednapetih žica [1]. Godine 1939. društvo *Bonna Pipelines* unaprijedilo je konstrukciju uvođenjem prednapetih čeličnih žica te je tako nastala prednapregnuta betonska kružna cijev (PCCP). Tijekom godina PCCP se razvijao, što je rezultiralo prednapregnutim betonskim kružnim cijevima s unutrašnjom oblogom (PCCPL), ponajprije za cijevi srednje veličine, i ukopanim prednapregnutim betonskim kružnim cijevima (PCCPE) za veće promjere. PCCP trenutačno je ključan i visokokvalitetan materijali za prijenos vode pod pritiskom, koji se široko primjenjuju u projektima preusmjeravanja vode. PCCP jest materijal za kompozitne cijevi koji se sastoji od nepropusnoga čeličnog cilindra, betonske jezgre, prednapetih čeličnih žica i zaštitnog sloja od morta, a prikazan je na slici 1. Ovisno o vrsti spoja PCCP-a može se podijeliti na PCCPL i PCCPE.

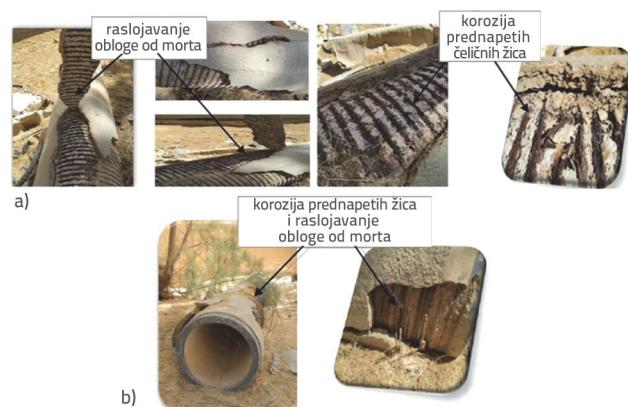
Slika 2. Korozija PCCP-a i prednapetih čeličnih žica [7]

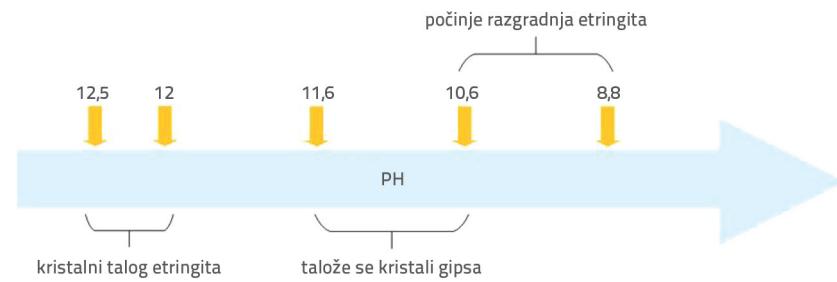
Slika 3. pH-vrijednosti imaju različite učinke na razgradnju sulfata

Koncentracija sulfatnih iona u okolišu može znatno utjecati na otpornost betona na sulfatnu degradaciju [19, 20]. Kada je koncentracija sulfatnih iona manja od 400 ppm, ne dolazi do znatnih oštećenja betona. Blaga oštećenja nastaju pri koncentracijama sulfatnih iona u rasponu od 400 do 1200 ppm, a umjerena oštećenja pri koncentracijama od 1200 do 2000 ppm. Ozbiljna oštećenja mogu nastati kada koncentracija sulfatnih iona prelazi 2000 ppm, a mogu doseći i do 5000 ppm. Istodobno prisustvo sulfatnih i magnezijevih iona u nagrizajućim otopinama ubrzava proces razgradnje [21, 22]. Kada otopina sadržava samo magnezijeve ione bez sulfatnih iona, tada dolazi do razgradnje magnezijeve soli, što dovodi do stvaranja Mg(OH)_2 . Mg(OH)_2 ima nisku topljivost i slabo je vezan rastresit materijal. To može začepiti kapilarne pore, sprječiti difuziju otopina i zaustaviti proces degradacije magnezijevom soli. Ako su ioni sulfata i magnezija prisutni zajedno, to dovodi do ispiranja MgSO_4 , oštećenja nalik kristalizaciji, što rezultira kontinuiranom difuzijom otopina i progresivnom degradacijom betona. Koegzistencija sulfatnih i kloridnih iona u otopini može usporiti degradaciju. Kada sulfatni i kloridni ioni u otopini postoe istodobno, brzina prodiranja kloridnih iona veća je od one sulfatnih iona. Kod površinskog betona stvaranje etringita u cementnoj pasti prethodi reakciji sa sulfatnim ionima [9-12], dok reakcija s kloridnim ionima nastupa tek nakon smanjenja sulfatnih iona [23]. Kloridni ioni prvo prodiru u unutrašnjost betona, a zatim se podvrgavaju ionskoj izmjeni s hidroksidnim ionima. Kada je koncentracija klorida visoka, tada klorid može reagirati s hidratima kalcijeva aluminata, stvarajući kalcijev kloroaluminat, što smanjuje količinu kristala etringita i usporava proces razgradnje. pH-vrijednost otopine [24] utječe na brzinu razgradnje. Kao što je to prikazano na slici 3., kada je pH-vrijednost između 12 i 12,5, tada taloženje kristala etringita postaje intenzivnije, čime se ubrzava proces razgradnje. Kada je pH-vrijednost između 10,6 i 11,6, tada dolazi do taloženja kristala gipsa, što dodatno ubrzava proces razgradnje. Kada je pH-vrijednost između 8,8 i 10,6, tada počinje razgradnja etringita, što dovodi do usporavanja brzine razgradnje.

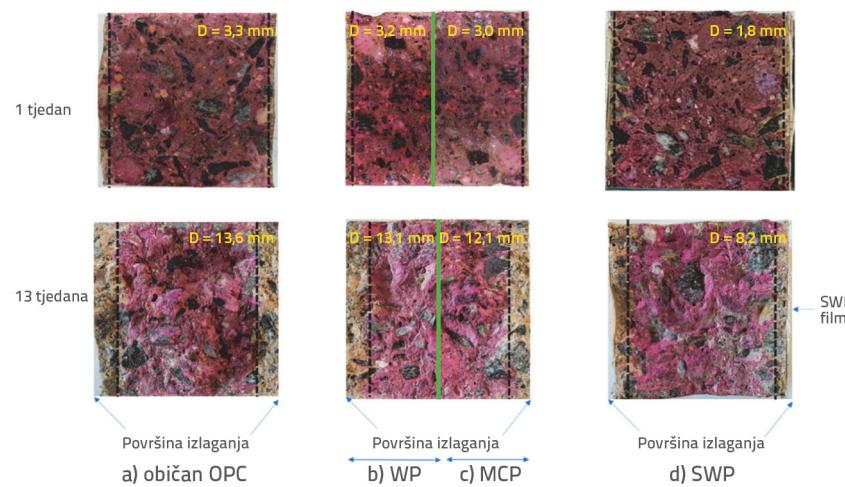
Slika 4. Mjerenje dubine karbonatizacije za: a) obični portlandski cement (OPC); b) WP; c) MCP; d) SWP [30] (Napomena: slike nisu na skali)

Što se tiče istraživanja vezanih uz karbonatizacijsku eroziju, Lee i sur. [30] raspravljali su o utjecaju korozije izazvane karbonatizacijom na čelične šipke u betonu. Izveli su laboratorijske eksperimente ubrzane karbonatizacije, upotrijebili različite materijale za završnu obradu [vodene boje (WP), višebojne boje (MCP) i svilene tapete (SWP)] za obradu betonskih uzoraka te mjerili dubinu i koeficijent karbonatizacije. Na slici 4. prikazan je fizički izgled betona nakon ispitivanja karbonatizacije pri različitim vremenskim intervalima za različite završne materijale upotrebljom 1 % fenolftaleina. Istraživanje je pokazalo da infiltracija atmosferskoga ugljičnog dioksida u beton smanjuje njegovu bazičnost, što dovodi do razgradnje zaštitnog filma oko čeličnih šipki, što uzrokuje koroziju. U istraživanju primjenjeni su različiti materijali za završnu obradu kako bi se smanjio utjecaj karbonatizacije. Istraživanjem na terenu i ubrzanom eksperimentalnom usporedbom utvrđeno je da primjena SWP-a kao materijala za završnu obradu može učinkovito smanjiti prodiranje CO_2 . Čak ni nakon stotinu godina karbonatizacija ne bi dosegnula razinu na kojoj se nalazi armatura.

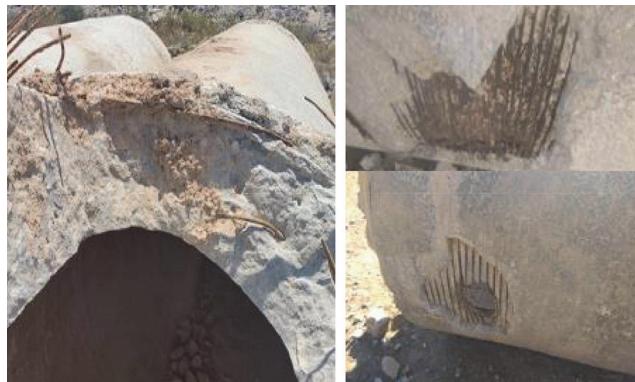
Slika 5. Raspuknuta PCCP cijev [6]

Jedan slučaj kloridne korozije [6] prijavljen je 2016. kada su vlasti u Agadiru otkrile brojne pukotine na PCCP-u uslijed velike korozije prednapetih čeličnih žica i hidrauličkog udara, osobito u cjevovodu za vodovode P3 kao što je to prikazano na slici 5. Glavni razlog loma PCCP-a bila je korozija prednapete čelične žice uzrokvana kloridnim ionima. Udio klorida u mortu premašio je prag korozije (0,04 % mase betona ili 0,2 % mase cementa), što je dovelo do korozije prednapetih čeličnih žica. Istraživanje je također pokazalo da erozivna svojstva tla i visok udio kloridnih iona u novome sloju morta u PCCP-u upućuju na to da je mort bio onečišćen tijekom miješanja.

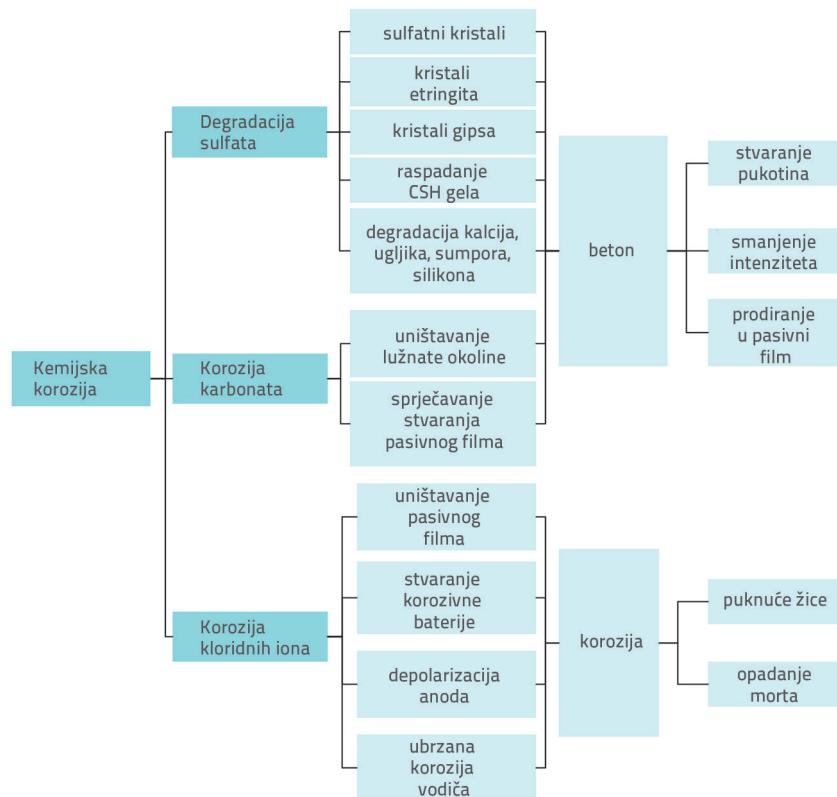
Slika 6. Kemijska erozija PCCP-a

Kloridne soli prisutne su u mnogim okružjima, osobito u obalnim područjima, slano-alkalnim regijama i zimskim područjima, gdje se sol primjenjuje za odleđivanje. U tim regijama visok udio kloridnih iona zajedno s kiselim tlom [23, 24] doprinosi ubrzaju korozije armiranobetonskih i čeličnih konstrukcija u zgradama i infrastrukturi [40]. Osim toga suvremene metode obrade i pročišćavanja vode često primjenjuju sredstva na bazi klorova plina ili klorova dioksida za dezinfekciju i pročišćavanje vodenih izvora. To dovodi do visoke koncentracije kloridnih iona u pročišćenoj vodi, što je ozbiljan rizik za trajnost PCCP-ova, koji se široko primjenjuju u urbanim i industrijskim vodoopskrbnim sustavima. Na slici 6. sažeti su prethodno navedeni procesi kemijske erozije.

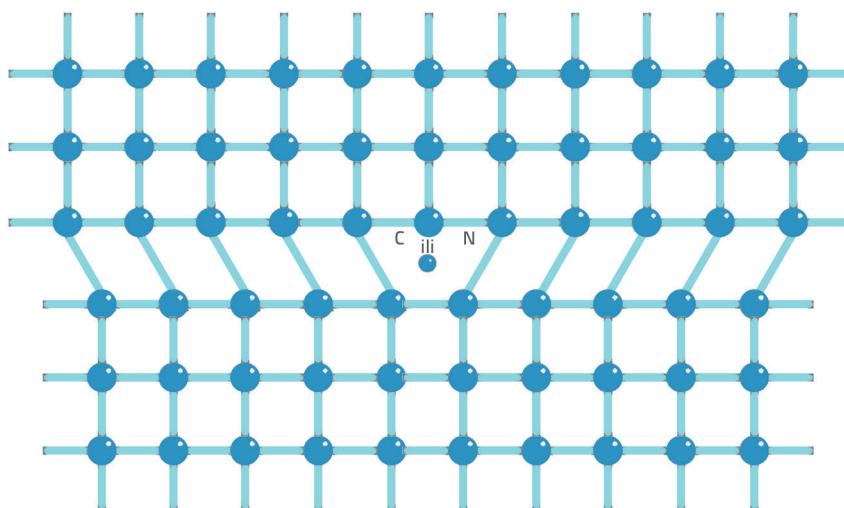
Slika 7. Rešetka uslijed štetnog naprezanja prednapete čelične žice

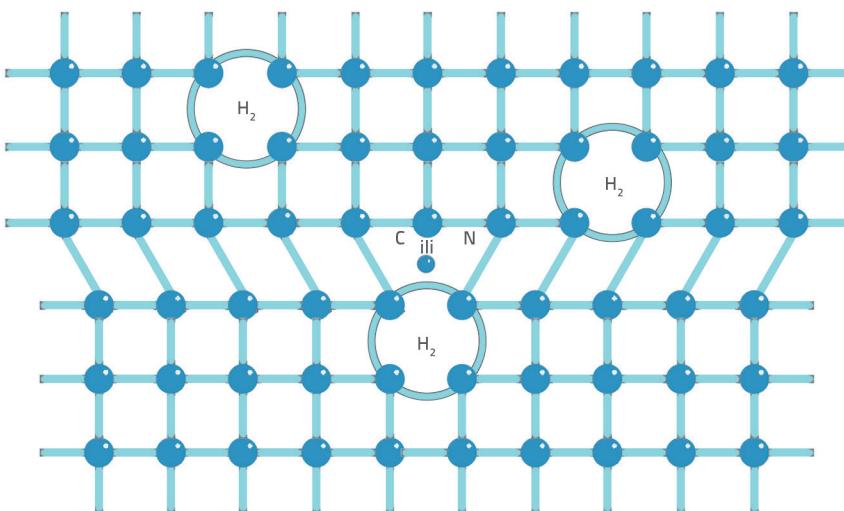
Slika 8. Atomi vodika prodiru u strukturu prednapete žičane rešetke

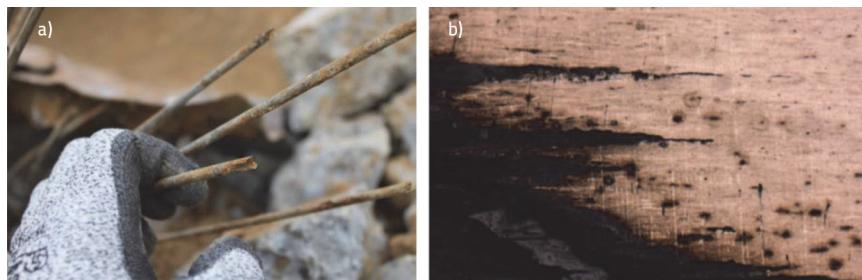
Slika 9. Prednapete žice na terenu i u laboratoriju [52]: a) Površina loma krte žice uočena na korodiranim žicama; b) Uzdužna pucanja i korozija usmjerenja duž osi žice

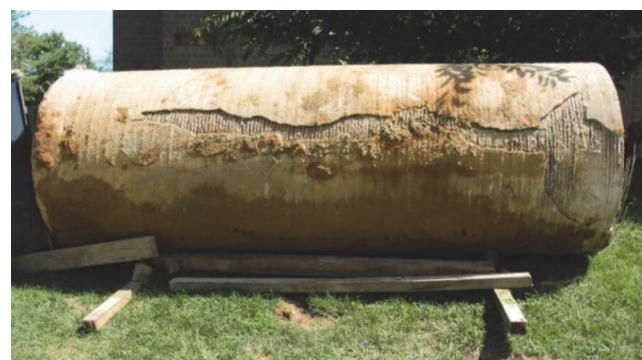
Slika 10. Oštećeni PCCP [53]

Na slici 10. [53] prikazan je oštećeni PCCP na kojem su vidljive jasno uočljive pukotine u prevlaci (oblozi od morta), uz mrlje nastale uslijed korozije, dok su svi kabeli za prednapinjanje uništeni. Jedan od čimbenika koji je tome doprinio bila je upotreba tipa cjevovoda klase A za cjevovode 51 i 63 umjesto specificiranog tipa klase C. Elektromagnetsko ispitivanje i analiza provedena na mjestu nesreće pokazali su da pod radnim tlakom od 118 psi svaki dio cijevi s čak šest uzastopnih puknuća žica uzrokuje pucanje betonske jezgre cjevovoda klase A.

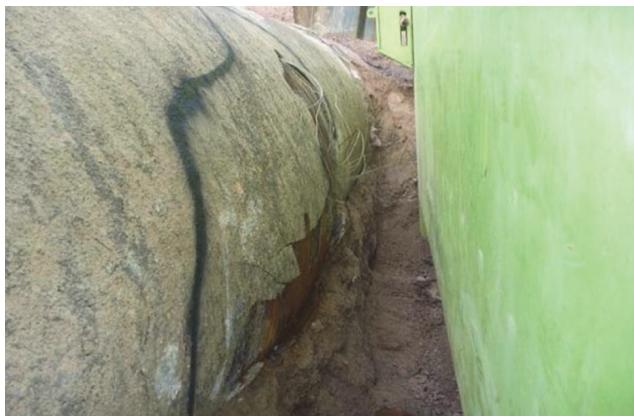
Slika 12. Početak loma cijevi promjera 96 inča [57] (1 inč = 2,54 cm)

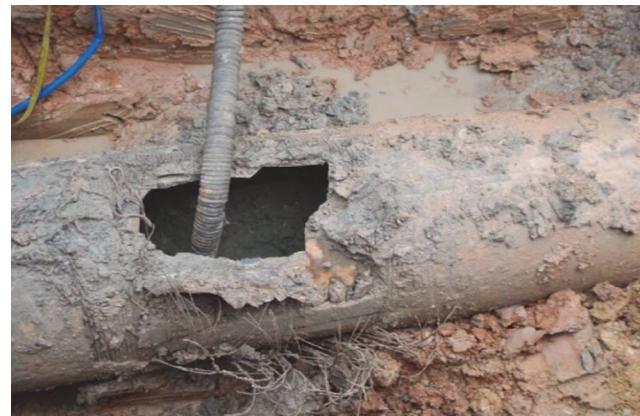
Slika 13. Dio na kojem je došlo do oštećenja cijevi [63]

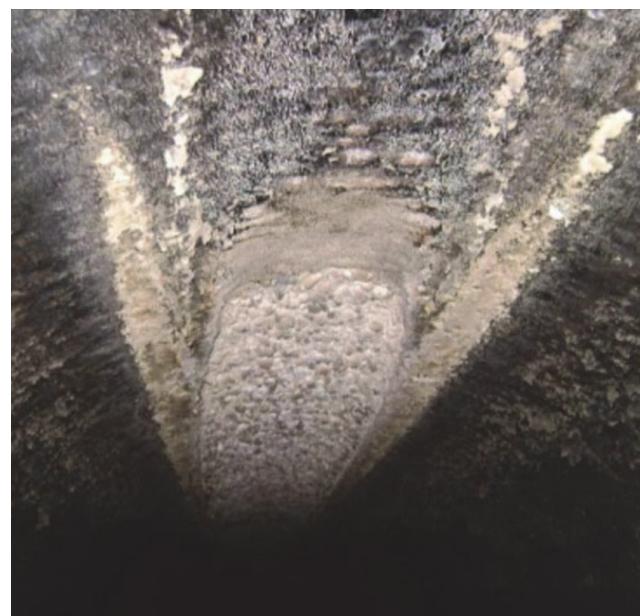
Slika 15. Površinska korozija i izloženi agregati [76]

Naprimjer, godine 1999. došlo je do loma segmenta cjevovoda za opadne vode promjera 1350 mm u Regini, u Saskatchewanu, u Kanadi. [76]. Rezultati unutarnjeg pregleda provedenog u 2008. pokazali su da je uzrok nesreće neodgovarajući dizajn unutarnjeg toka cjevovoda. Poremećaj uvjeta protoka doveo je do prelaska iz superkritičnog u subkritični režim, što je uzrokovalo turbulencije. Cjevovodom je prolazila otpadna voda s velikim udjelom sumporovodika, a u turbulentnim uvjetima ubrzan je prelazak sumporovodika iz tekućeg u plinovito stanje. To je dovelo do znatnog nakupljanja sumporovodika na vrhu cijevi, što je pak uzrokovalo koroziju unutarnje betonske površine cijevi, a na kraju i puknuće cjevovoda. Na slici 15. [76] prikazani su površinska korozija i izloženi agregati, a na slici 16. sažeti su prethodno navedeni loši radni uvjeti.

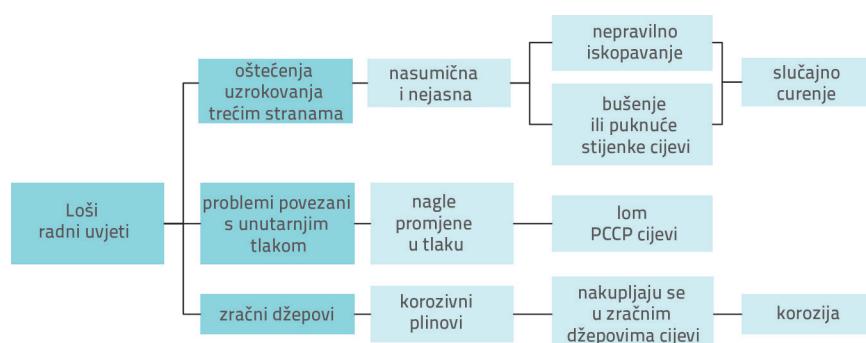
Slika 16. Loši radni uvjeti PCCP-a
